COMUNE DI BARASSO
Provincia di Varese

Piano di Protezione Civile
Scenari di Rischio Idraulico, Idrogeologico ed Eventi Meteorologici Avversi

2023

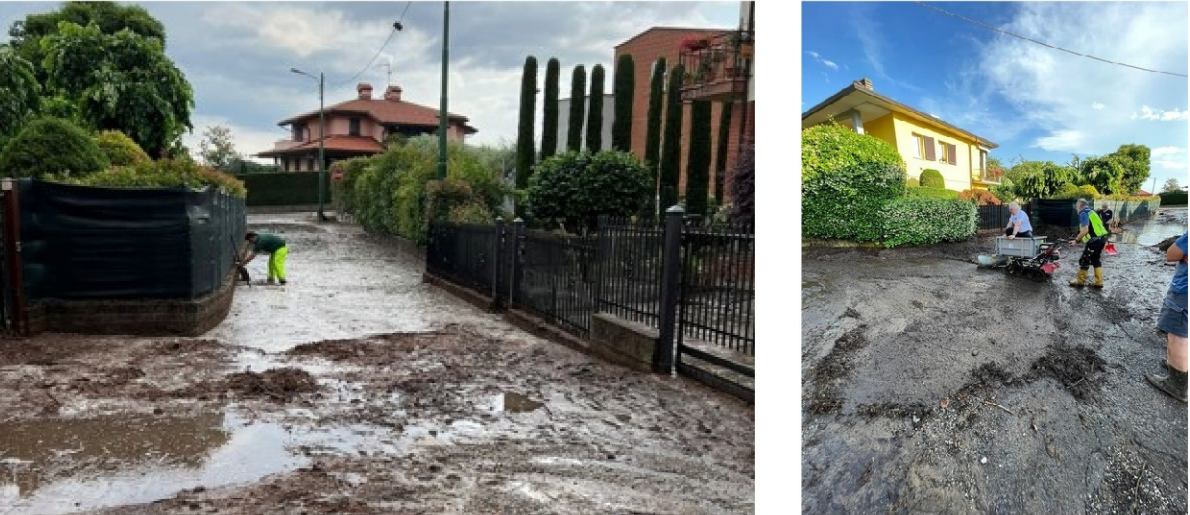
FOTO EMERGENZE PASSATE

Allagamenti in Barasso - via al Ronco - 2022 - fonte Varesenoi.it

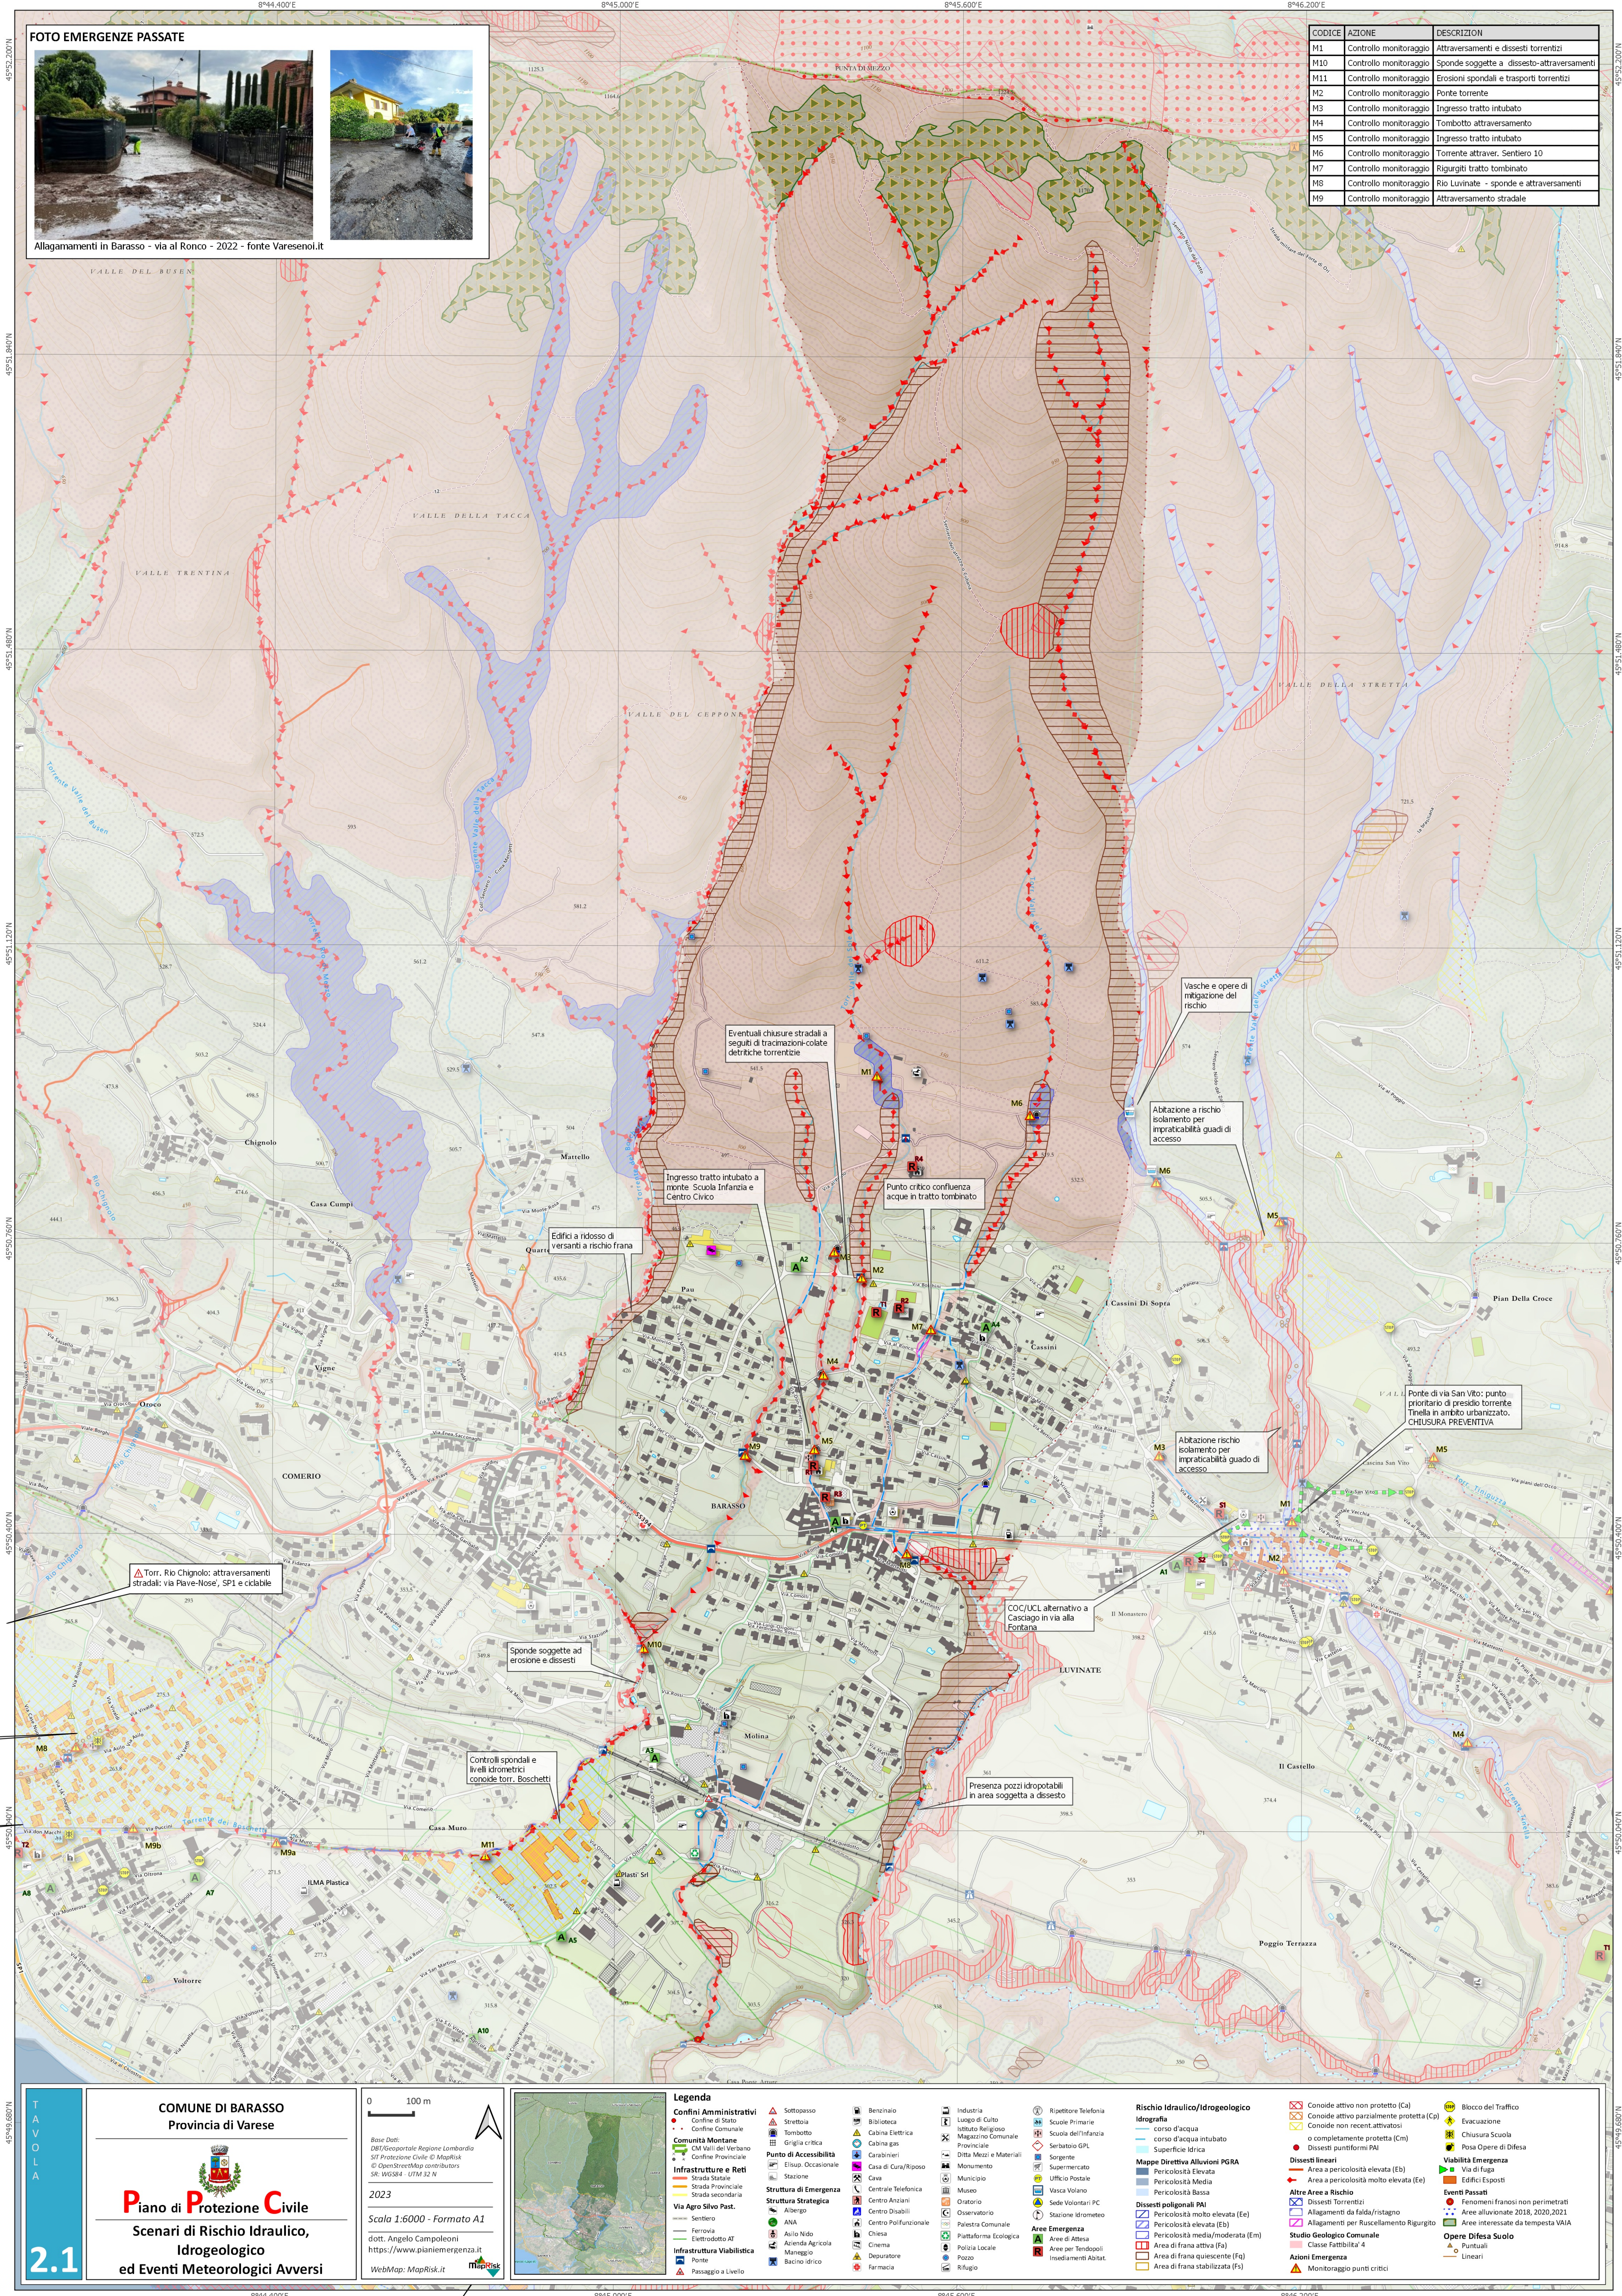
Torr. Rio Chignolo: attraversamenti stradali: via Pave-Nose, SP1 e ciclabile

Ingresso tratto intubato a monte Scuola Infanzia e Centro Civico

Punto critico confluenza acque in tratto tombinato

Ponte di via San Vito: punto prioritario di presidio torrente Tivella in ambito urbanizzato. CHIUSURA PREVENTIVA

Sponde soggette ad erosione e dissesti

Presenza pozzi idropotabili in area soggetta a dissesto
